### ETUDE DE RETABLISSEMENT DE LA CONTINUITÉ ÉCOLOGIQUE AU MOULIN DU PONT A KERLOUAN ET PRISE EN COMPTE DE L'IMPACT SUR LA BIODIVERSITÉ ET LA QUALITÉ DE L'EAU

#### LOT 3 Rapport de Phases 1 – 2 : Etat des lieux du site Définition des solutions d'aménagement

Avril 2021

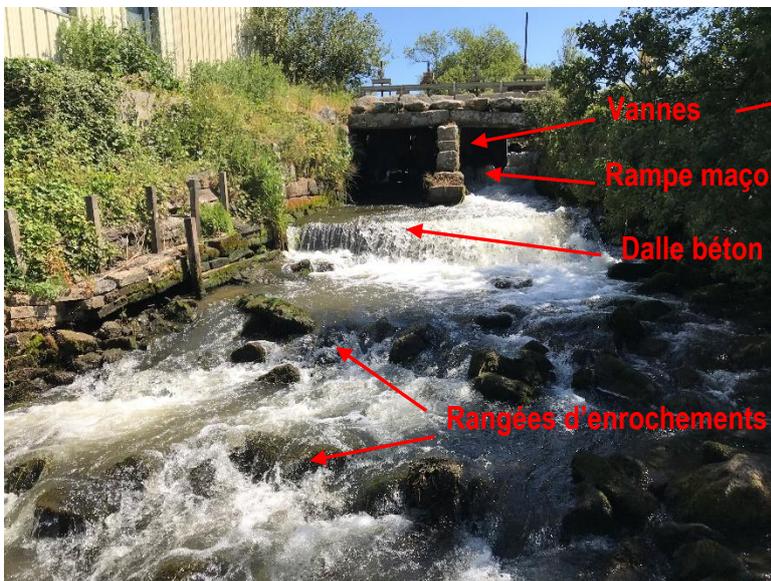
Vue du vannage principal depuis l'aval, montrant la succession d'obstacles simples dont est constitué le radier.

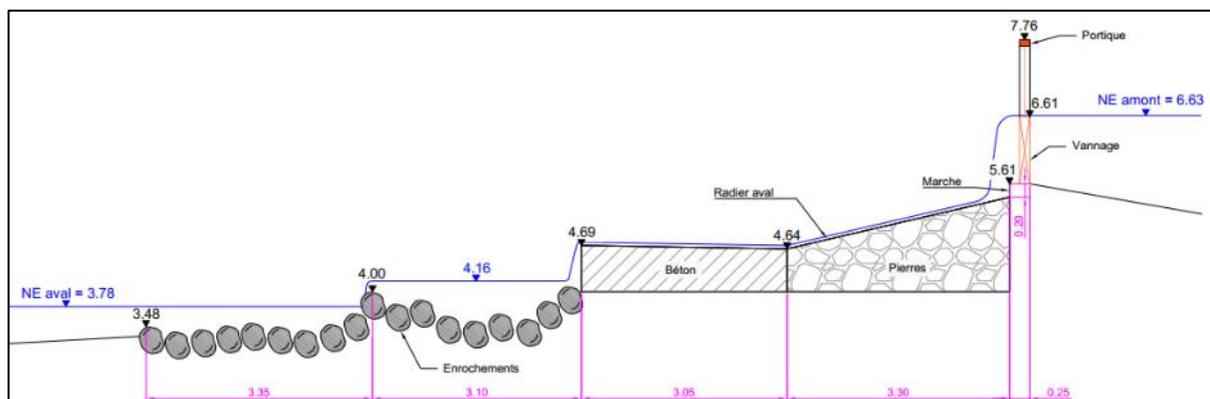
Coupe en long de l'ouvrage principal (voir cahier de plans de l'état actuel).

- la première chute correspondant au vannage lui-même ;
- une deuxième chute correspondant au plan incliné du seuil en aval ;
- une troisième chute correspondant à la marche du radier béton en aval du plan incliné ;
- une quatrième puis une cinquième chute correspondant aux rangées de blocs d'enrochements en aval de l'ouvrage de génie civil

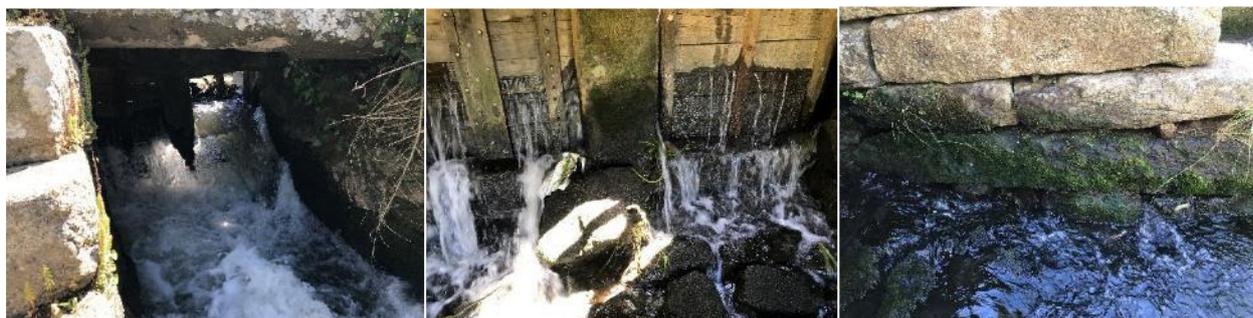
- Les platelages bois des 2 vannes du pertuis côté rive gauche sont partiellement détruits et laissent fuir un débit important ; si ce débit n'entraîne pas pour l'instant de baisse importante du niveau de retenue, la dégradation s'est fortement accélérée au courant de l'année 2020.

- Les platelages du pertuis côté rive droite sont en état passable, bien qu'ils occasionnent de petites fuites entre les platelages et au niveau du radier ; néanmoins le pertuis droit peut encore être isolé hydrauliquement en fermant complètement ces 2 vannes.

- La maçonnerie du plan incliné maçonné présente des déchaussements de pierres ; compte-tenu des venues d'eau résiduelles du vannage, il est difficile de se rendre compte du niveau des fuites engendrées.

- Le mur de bajoyer central présente plusieurs fuites au niveau des joints de maçonneries.
- Les culées et murs latéraux ont fait l'objet de ragréages ponctuels ; ils présentent des dégradations locales et un envahissement par la végétation.

Vannage de gauche détruit - Fuites dans vannes de droite et déchaussement de la rampe du seuil – Fuites au travers du mur de bajoyer central.

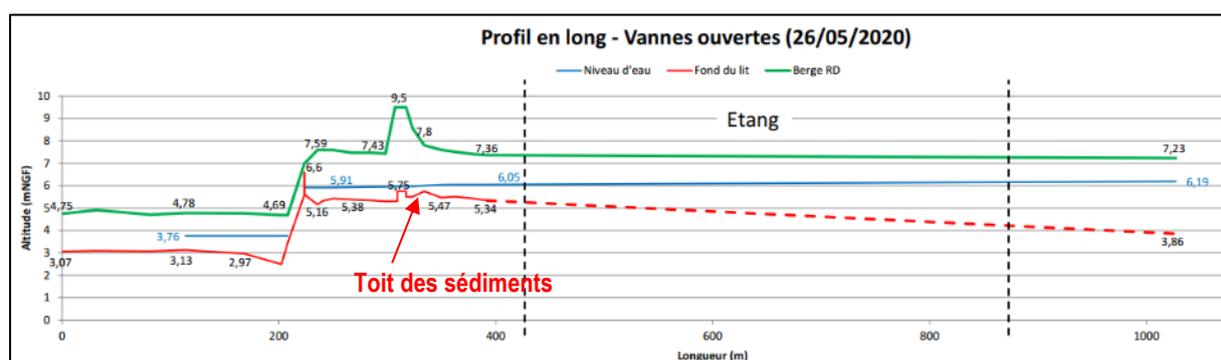
Le profil en long dressé semble indiquer que le plan d'eau est le siège d'un plateau sédimentaire : loin d'être stabilisé, le fond du chenal préférentiel d'écoulement est meuble et ne porte qu'une lame d'eau faible.

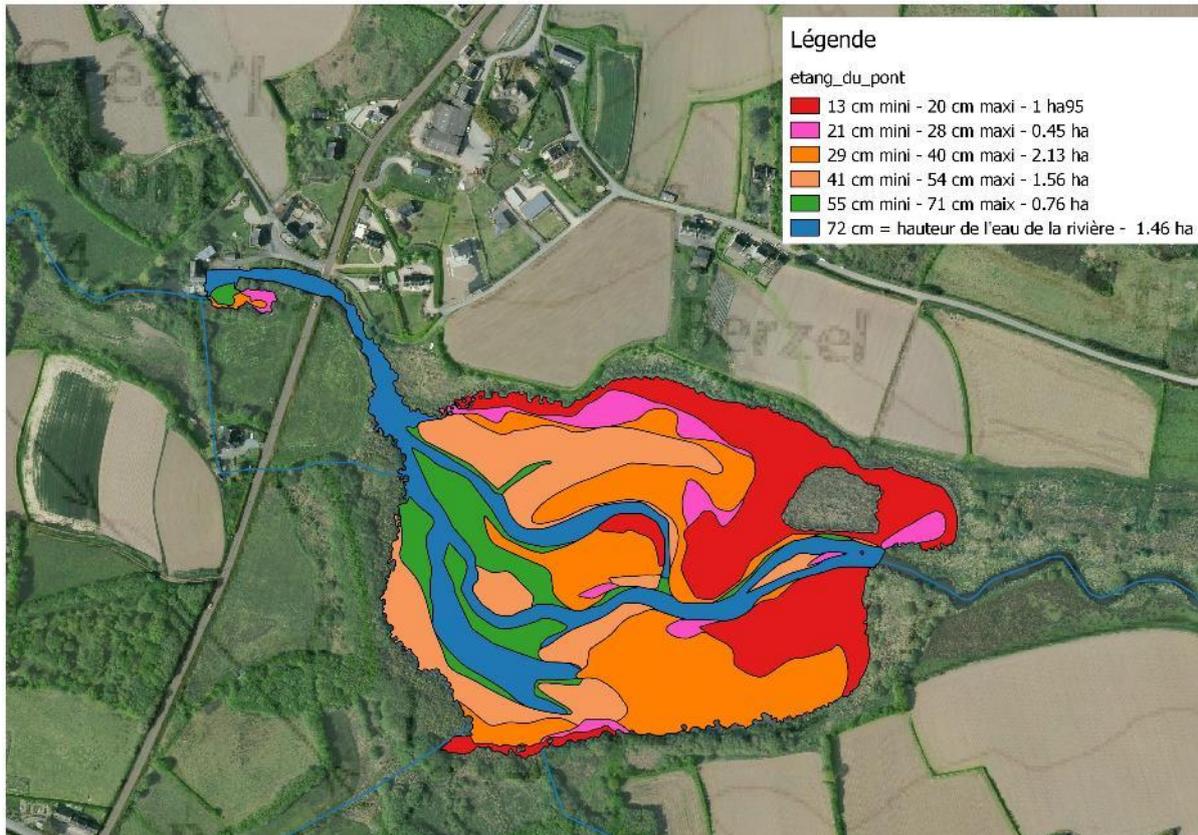
**Cartographie de sectorisation des sédiments suivant les épaisseurs de dépôts – Source : CLCL**

La cartographie indique une sédimentation qui affecte en priorité le secteur amont de l'étang (la « queue d'étang ») et en particulier la zone Nord, d'où l'apparition récente d'un îlot, zone sédimentée exondée en permanence.

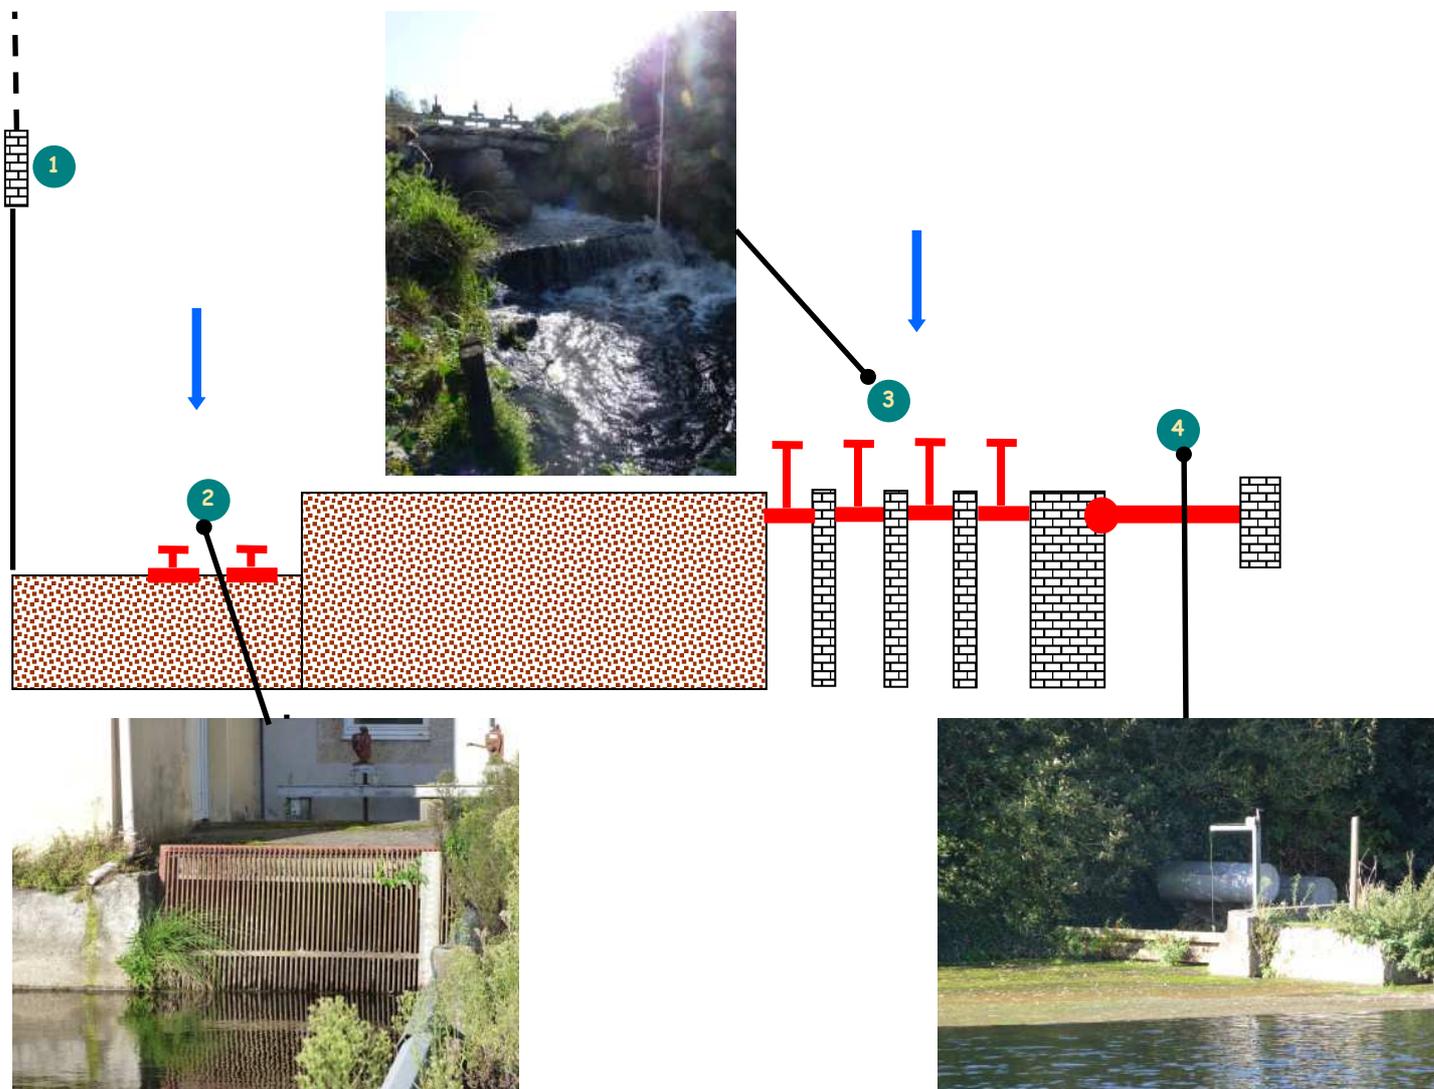
## Description sommaire de l'ouvrage

- 1: Déversoir
- 2 : Grille et vannes Levantes
- 3 : Vannes Levantes
- 4 : Clapet basculant

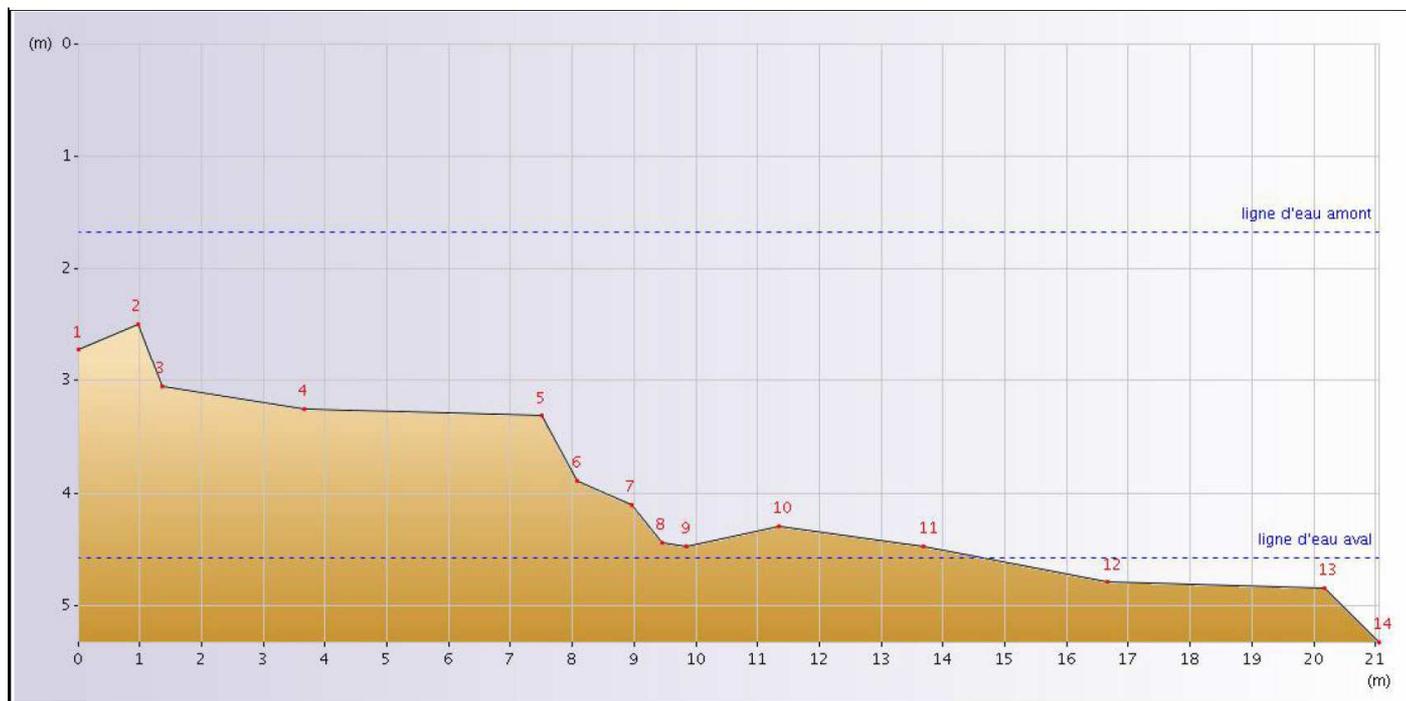
### Profil en long de la tranche la plus facilement franchissable (Tranche n°3)

**Hauteur de chute : 2,91 m**  
**Tirant d'eau : 0,08**  
**Profondeur de la fosse aval : 0,11**
