# PROGRAMME BREIZH BOCAGE 2

## Etat des lieux du bocage

## *Bassins versants du Quillimadec – Alanan et communes de la CLCL*

Octobre 2016

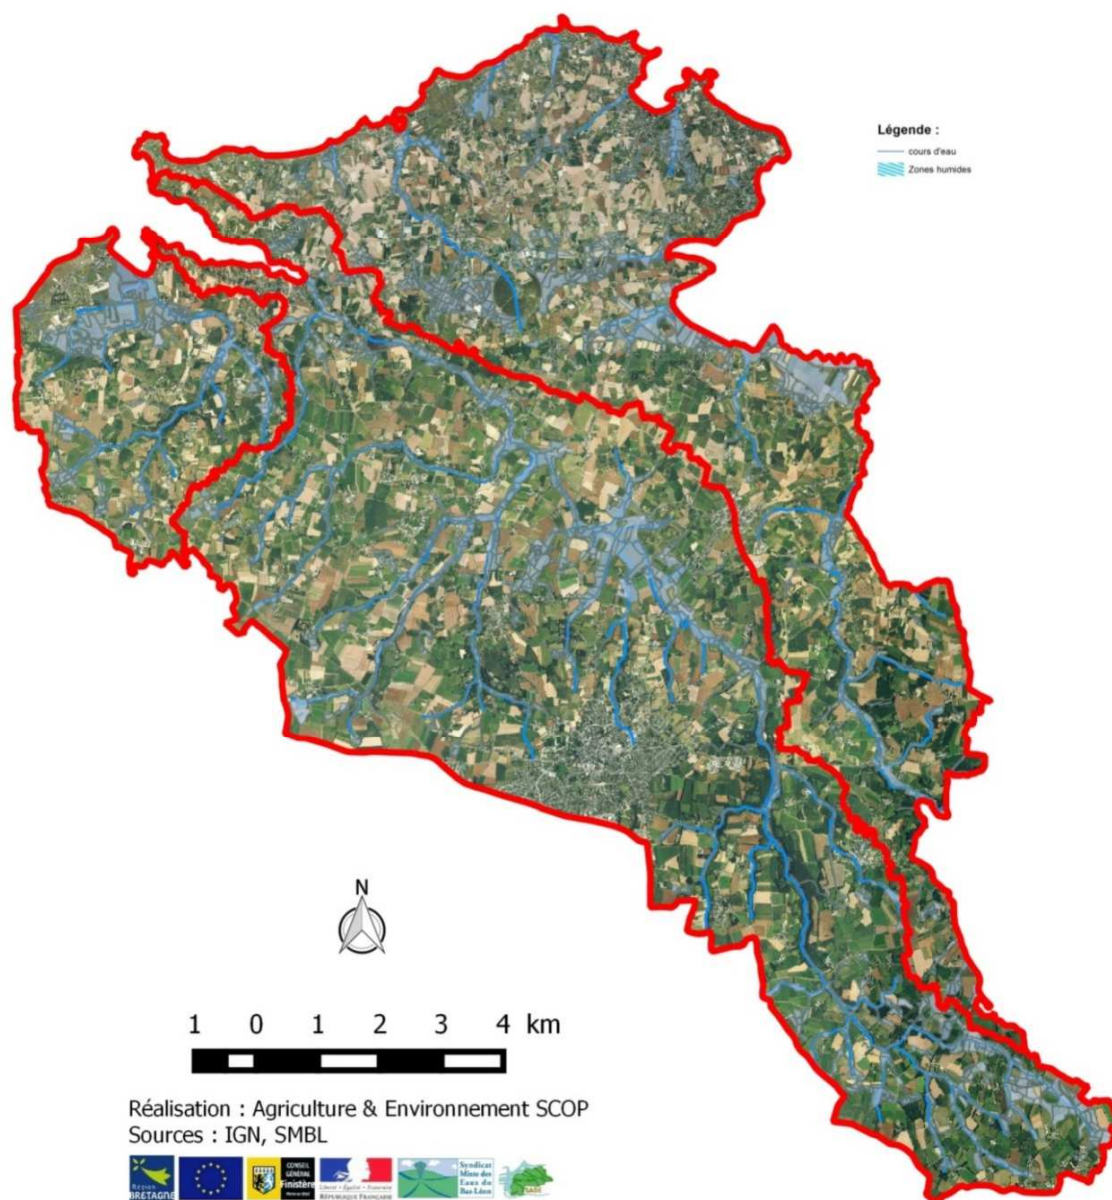
Carte 6 : Les zones humides

La démarche d'inventaire s'est achevée fin 2013 sur le territoire. Le Syndicat Mixte des Eaux du Bas Léon en a assuré la maîtrise d'ouvrage. La surface totale des zones humides est de 1978 ha, soit 13 % du territoire, avec une dominance de prairies (63 %) et de boisements et friches (32 %).

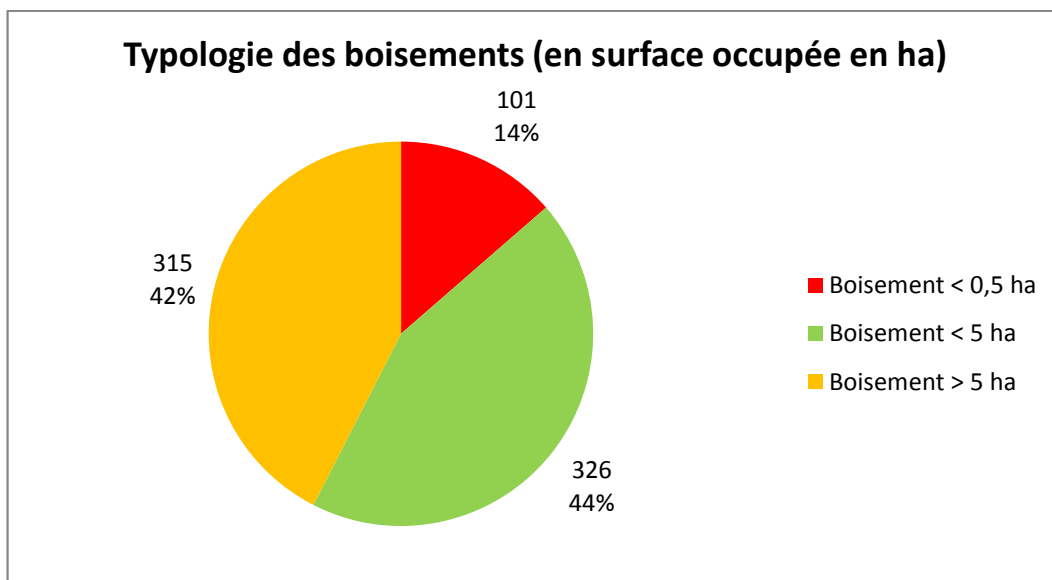
**Figure 7 : Typologie du boisement**

Les surfaces boisées représentent moins de 5 % de la surface totale du territoire, ce qui est inférieur à la moyenne bretonne qui est de 12 %. La répartition des boisements se fait majoritairement entre les petits bois (avec une surface de 0.5 à 5 ha) et les forêts (petits bois 44 % et forêt 42 %). Le territoire compte, au vu des résultats, peu de bosquets (avec une surface < 0.5 ha).
