### ETUDE DE RETABLISSEMENT DE LA CONTINUITÉ ÉCOLOGIQUE AU MOULIN DU PONT A KERLOUAN ET PRISE EN COMPTE DE L'IMPACT SUR LA BIODIVERSITÉ ET LA QUALITÉ DE L'EAU

#### LOT 3 Rapport de Phases 1 – 2 : Etat des lieux du site Définition des solutions d'aménagement

Avril 2021

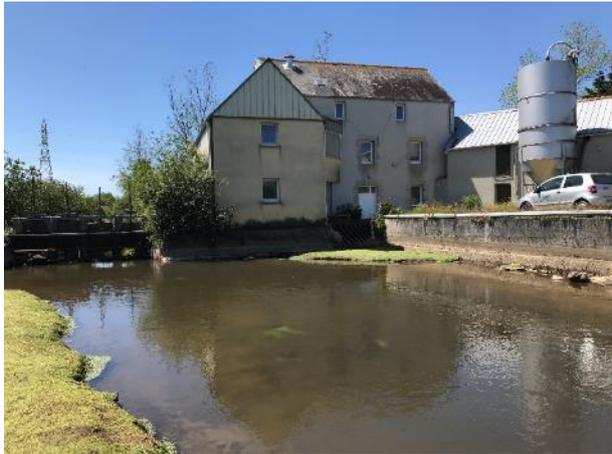
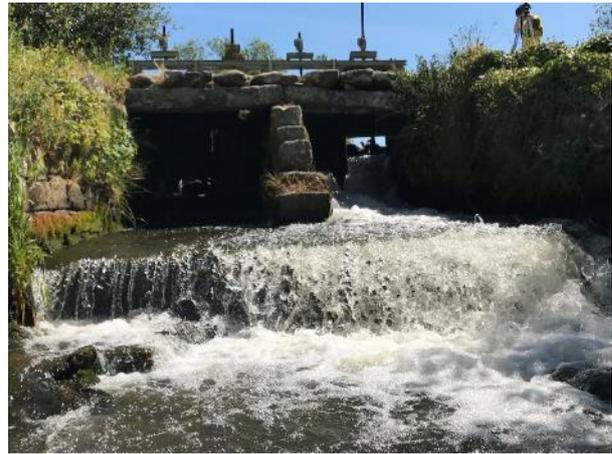
**Vue du moulin depuis l'amont – Vue du vannage principal et du seuil sur lequel il est posé depuis l'aval**

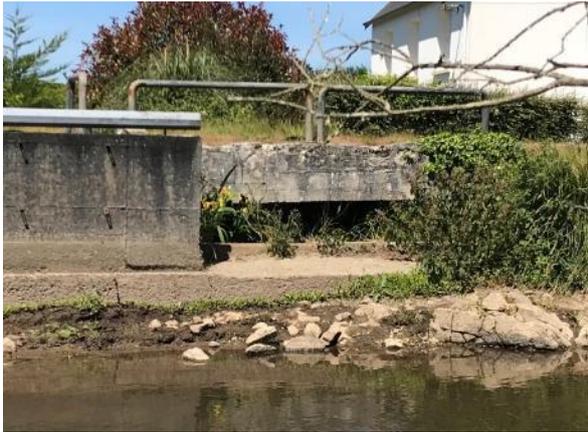
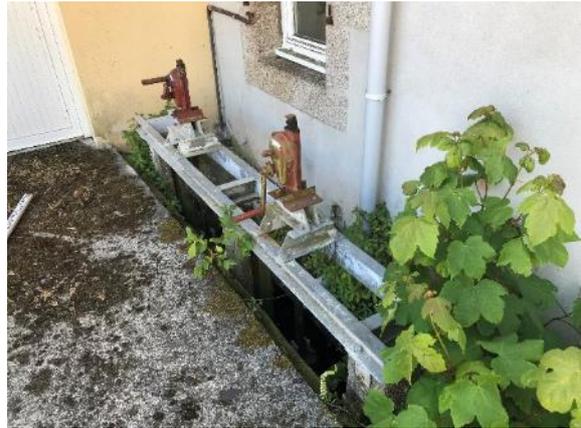
Vue depuis le lit amont du seuil de surverse en rive droite – Vue du vannage usinier devant l'entrée du moulin.

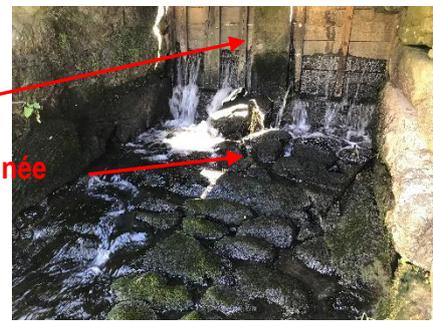
Vue du vannage principal depuis l'aval, montrant la succession d'obstacles simples dont est constitué le radier.

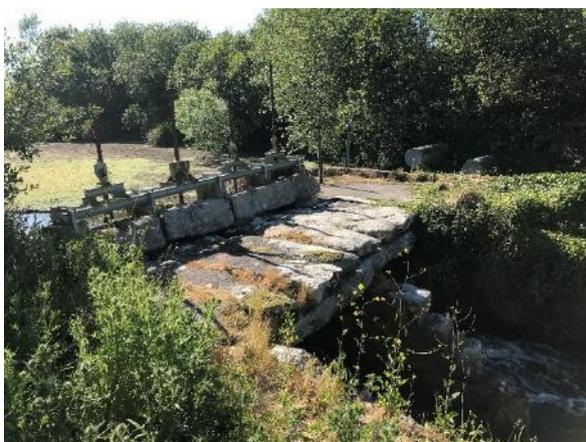
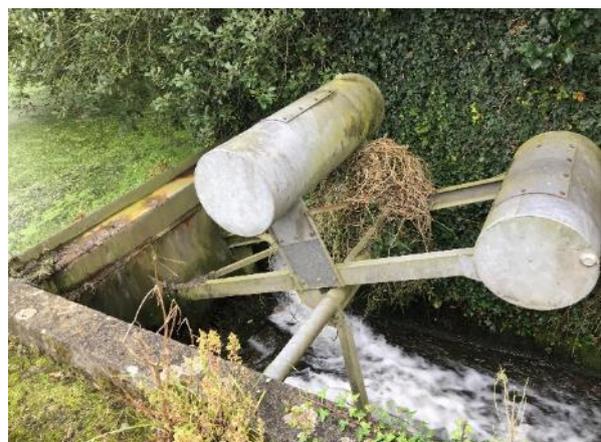
Vue de la passerelle en pierres plates placée devant le vannage – Vue de la vanne secteur à contrepoids.

- La vanne secteur de type AMIL à flotteur équilibrée par un contrepoids ne fonctionne plus : elle est bloquée en position fermée, avec quelques fuites observées par dessous ; De ce fait, l'évacuation d'une partie du débit de crue (3 m<sup>3</sup>/s) n'est plus possible par cet organe.
- Les murs latéraux sont envahis par les mousses et la végétation.

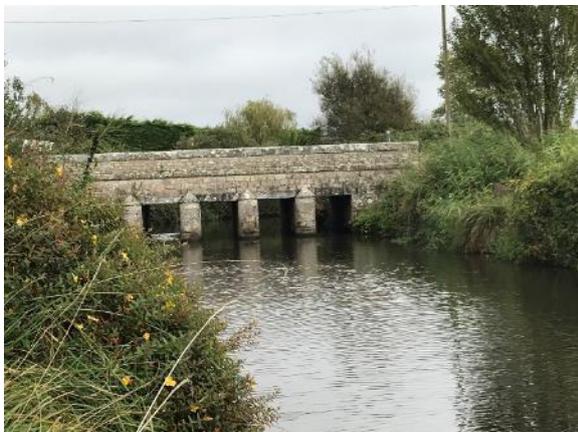
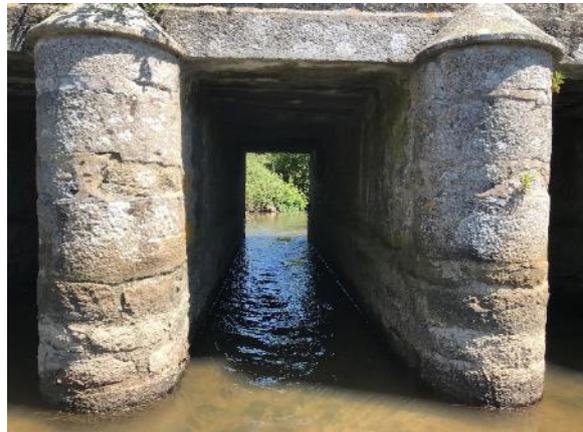
Situé 80 ml en amont des ouvrages du moulin, le pont de la RD38 a été édifié en même temps que la route, en substitution de l'ancienne voie passant par le moulin. Il s'agit d'un ouvrage en pierres maçonnées comportant 6 travées de 1,30 m de largeur chacune et un radier également maçonné.

Vue du pont de la RD 38 depuis l'aval, en situation vannes fermées (étang plein) – Vue du radier au niveau d'une des travées, vannes levées (étang bas).

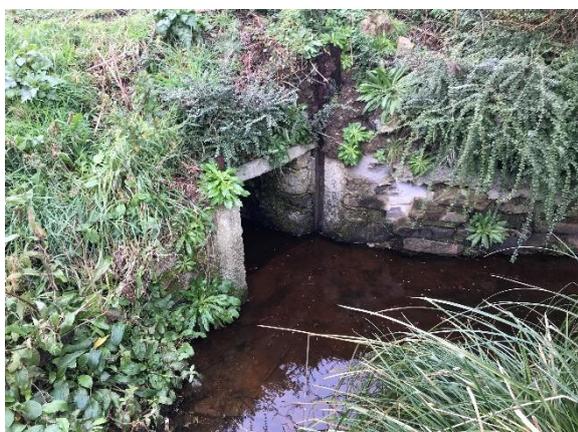
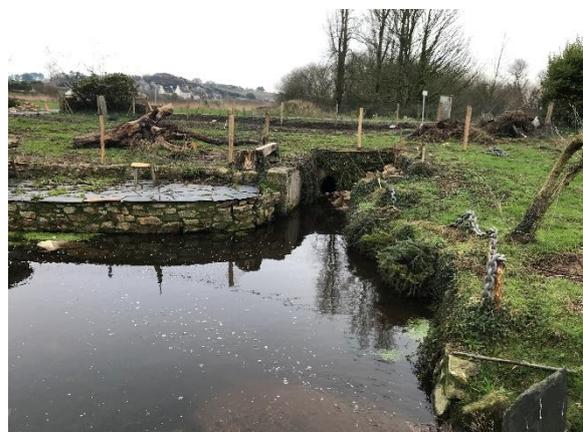
Un second passage existe au niveau de la RD 38 au Sud du pont, en rive gauche du Quillimadec. Il s'agit d'un petit ouvrage maçonné (section 0,70 x 0,75 m) qui draine un écoulement résiduel issu de la frange humide situé au niveau de la rive Ouest de l'étang, sans communication directe avec celui-ci.

L'écoulement, de très faible débit, rejoint en aval de la route une mare artificielle au niveau de la propriété close attenante. Cette mare est par ailleurs alimentée par un petit fossé affluent du Quillimadec qui apporte l'essentiel du débit. En sortie de la mare, qui s'effectue via un seuil fixant le niveau de la retenue, l'écoulement longe le pied de l'ancienne digue-route et rejoint le Quillimadec à l'aval immédiat du vannage principal, au niveau de la fosse de dissipation.

Vue du passage résiduel sous la RD 38, et vue de la mare dans lequel l'écoulement aboutit.

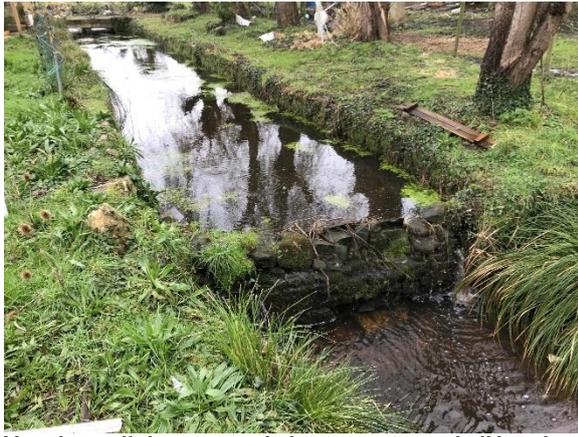
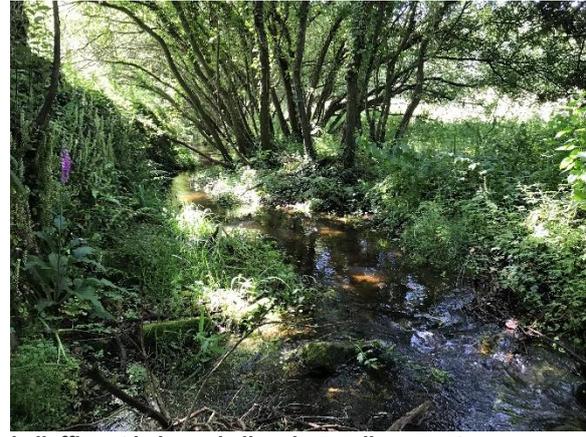
Vue du seuil de retenue de la mare, et vue de l'écoulement de l'affluent le long de l'ancienne digue route.

- la présence du seuil en aval de la mare, présentant une chute infranchissable de 0,5 m environ ;
- le passage dans la propriété privée close ;
- l'attrait actuel du fossé affluent arrivant dans la mare, au détriment de l'écoulement en provenance de la zone humide attenante à l'étang ;
- le passage au niveau de la RD38, fortement limité en débit de par ses dimensions.

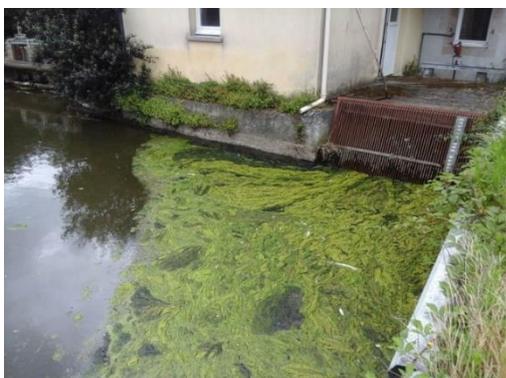
Accumulation d'algues devant le moulin. Photo : SEBL.

Cette eutrophisation 2020 a d'ailleurs nécessité un lacher d'eau régulier pour évacuer les algues mortes qui faisaient pression sur les vannes du Moulin du Pont et risquaient de les endommager.

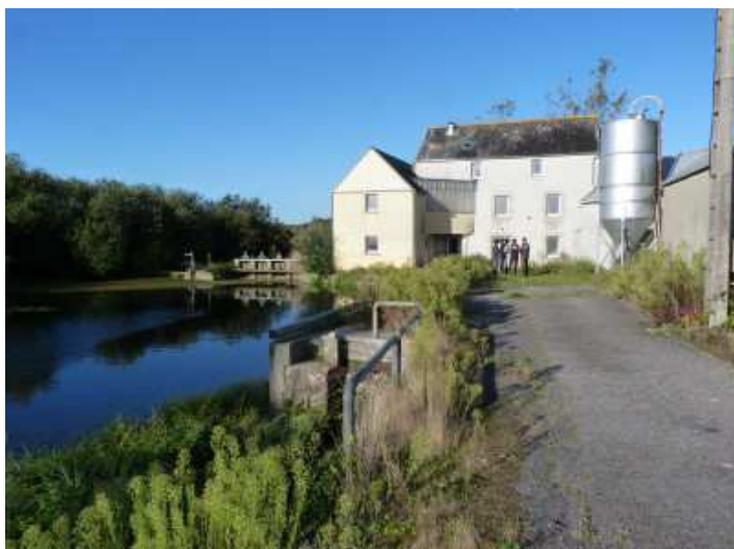
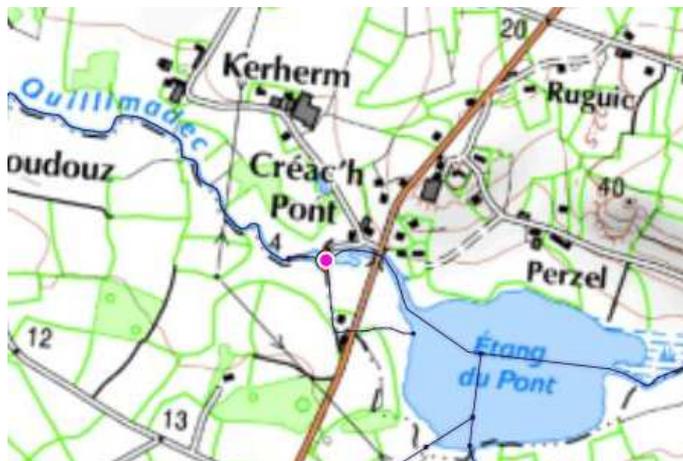
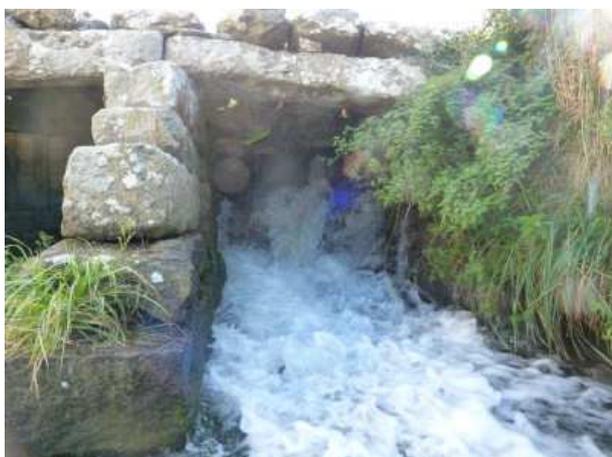
**Typologie de l'ouvrage :**  Existant     Seuil     Déversoir     Absence de dispositif de franchissement piscicole

Hauteur de chute = 2,91 m
